Zustandsanalyse

Objektart:	Einfamilienhaus
Objektadresse:	Ringweg 27 3456 Dorf

Lebenszyklusanalyse der Bauteile

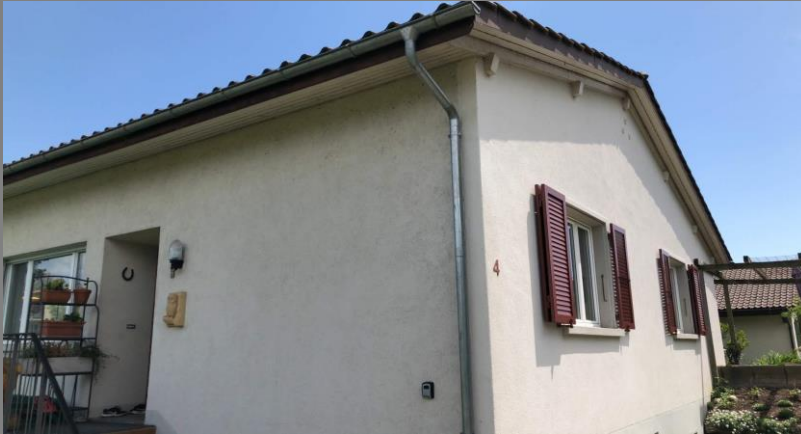
Fassaden, Dachtraufe

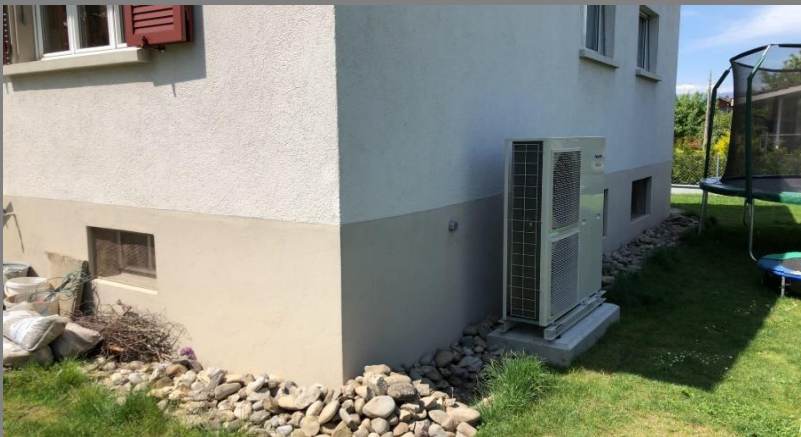
Sockel, Ausseneinheit der neuen WP

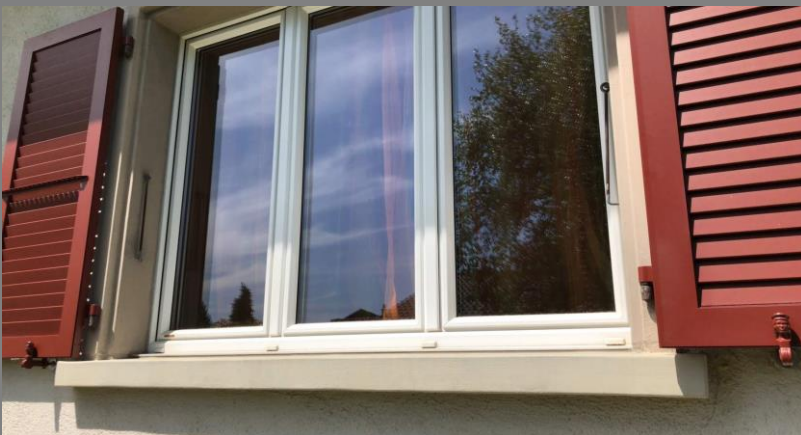
Zustand Fenster aussen

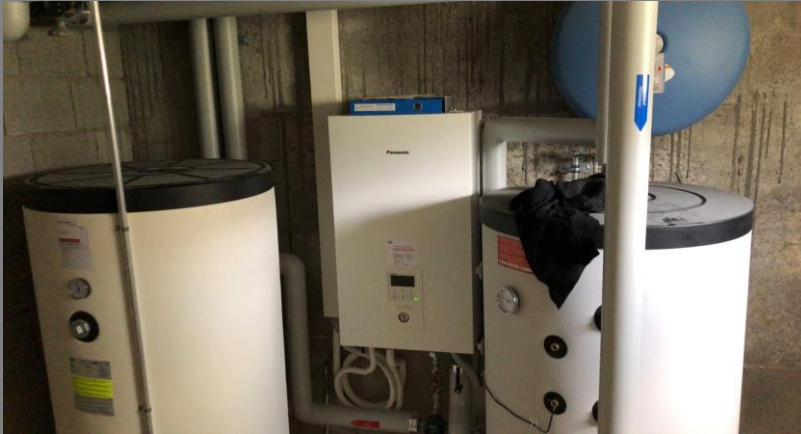
Neue Split WP mit Pufferspeicher und Warmwassererzeugung ganzjährig

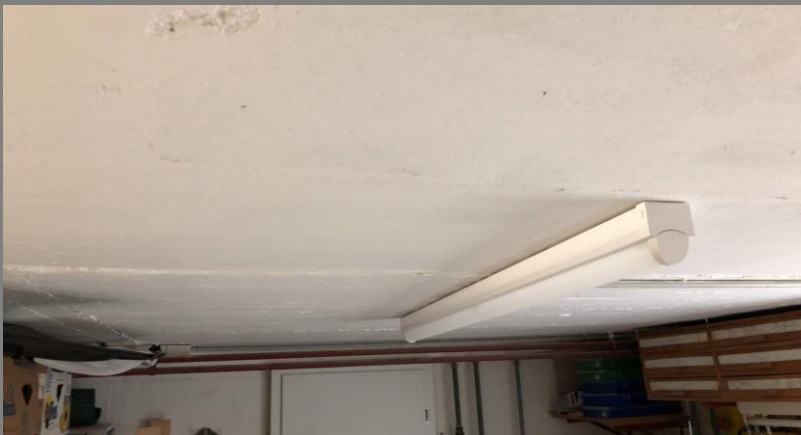
Kellerdecke teils unisoliert

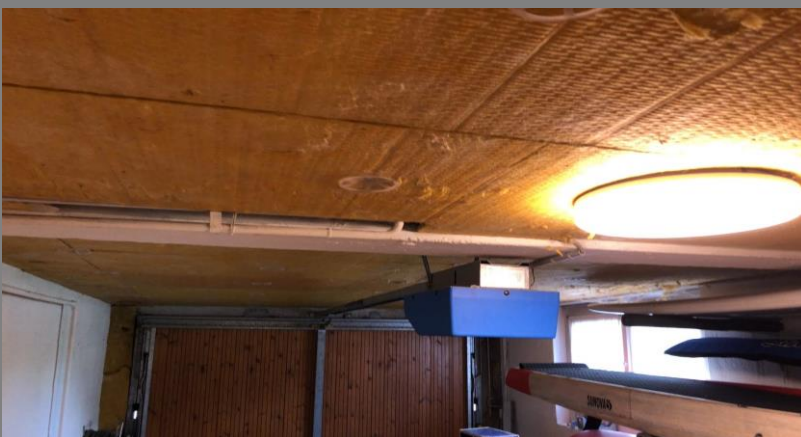
Kellerdecke teils isoliert
