## Energetische Analyse

Objektart:	Einfamilienhaus
Objektadresse:	Ringweg 27 3456 Dorf

# Energetische Analyse

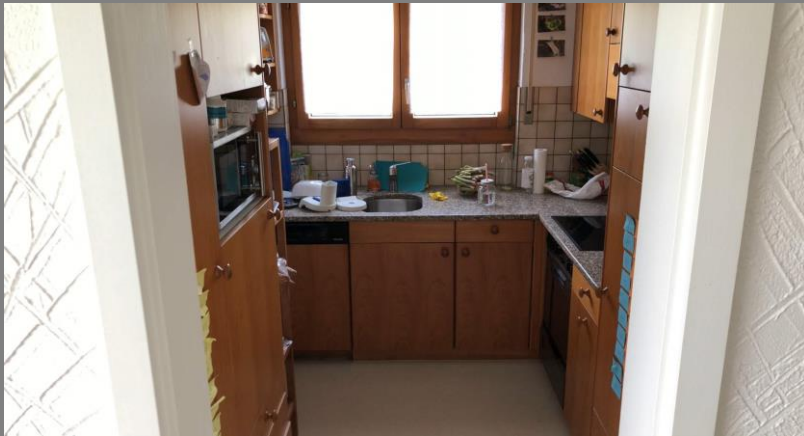
*Küche*

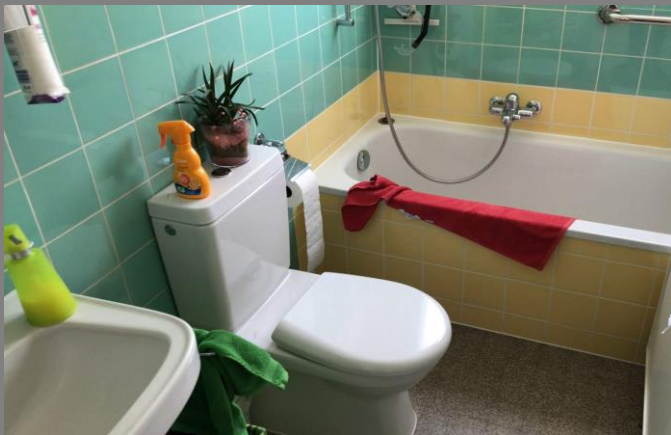
*Bad*

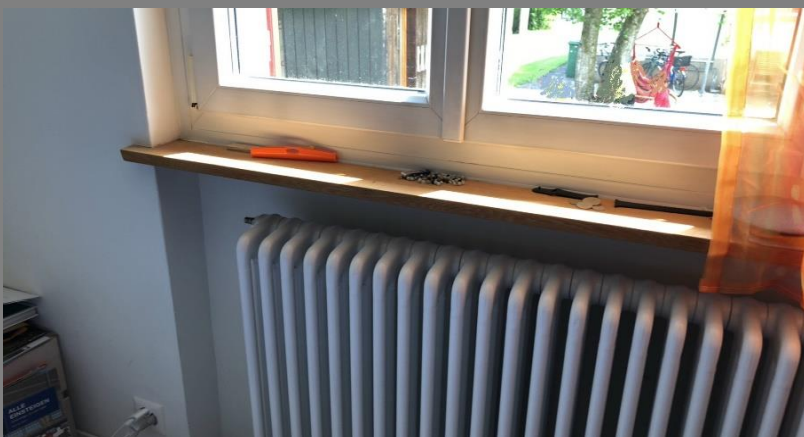
*Heizkörper*
